Kulturdenkmalhaus Umgebindehaus 1587

Hier sieht man deutlich den Aufbau der besonderen Konstruktion. Kulturdenkmalhaus Umgebindehaus 1587 älteste Umgebindehaus das bewohnt ist. Umgebindehaus mit besonderer Konstruktion. Ein Kulturdenkmal der besonderen Art. Erdgeschossigen zweiriegeligen Fachwerkbau mit einem zweilagigen Blockkranz und Holzbalkendecke mit Einschubbrettern. Ein Kulturdenkmal Haus. Fachwerk des Umgebindehaus - das weit verbreitete zweiriegelige Fachwerk - wahrscheinlich aus Franken stammend. Das Fachwerk ist in vielen Teilen noch

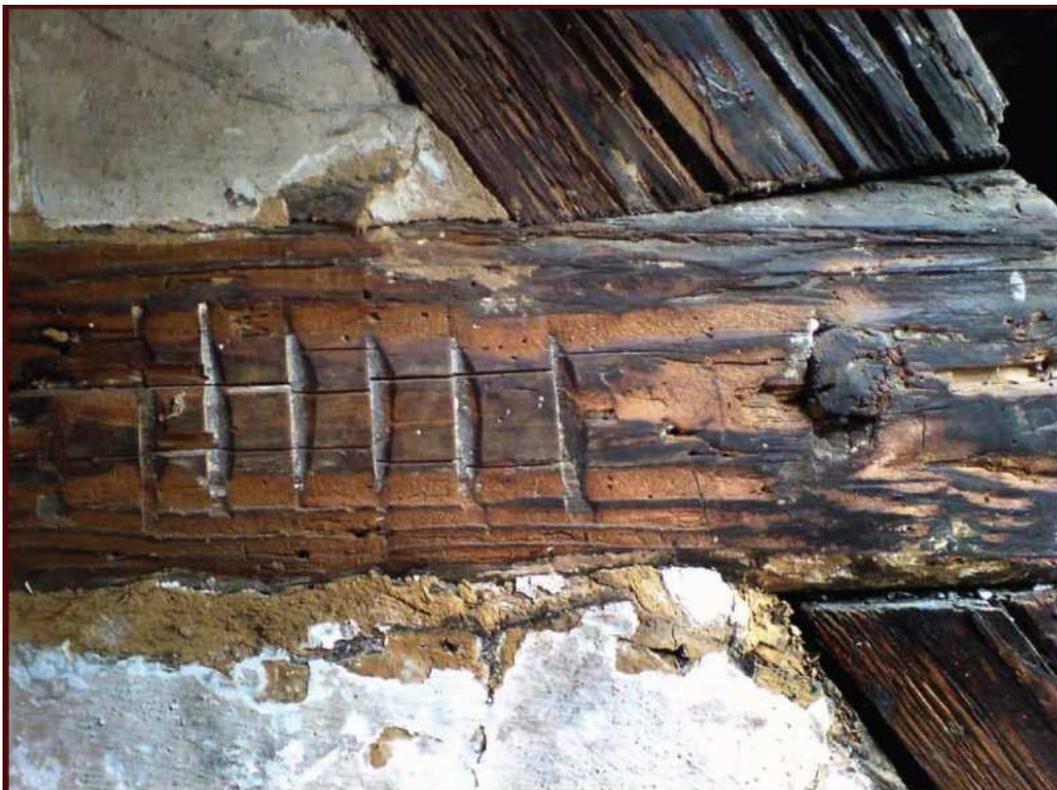
Abbundzeichen Umgebindehaus Kulturdenkmal – diese Abbundzeichen sind an jedem Balken und dienen der Zusammensetzung des Fachwerkes. Die Zeichen wurden auf den sogenannten Abbundplatz an den Balken angebracht und auf der Baustelle am Haus konnten die Balken aufgrund dieser Markierung wieder richtig zugeordnet werden. Heute dienen diese Zeichen auch dazu zu überprüfen, ob ein Fachwerk vollständig erhalten ist, da man die Zeichenumgebung leicht deuten kann. In Umgebindehäusern

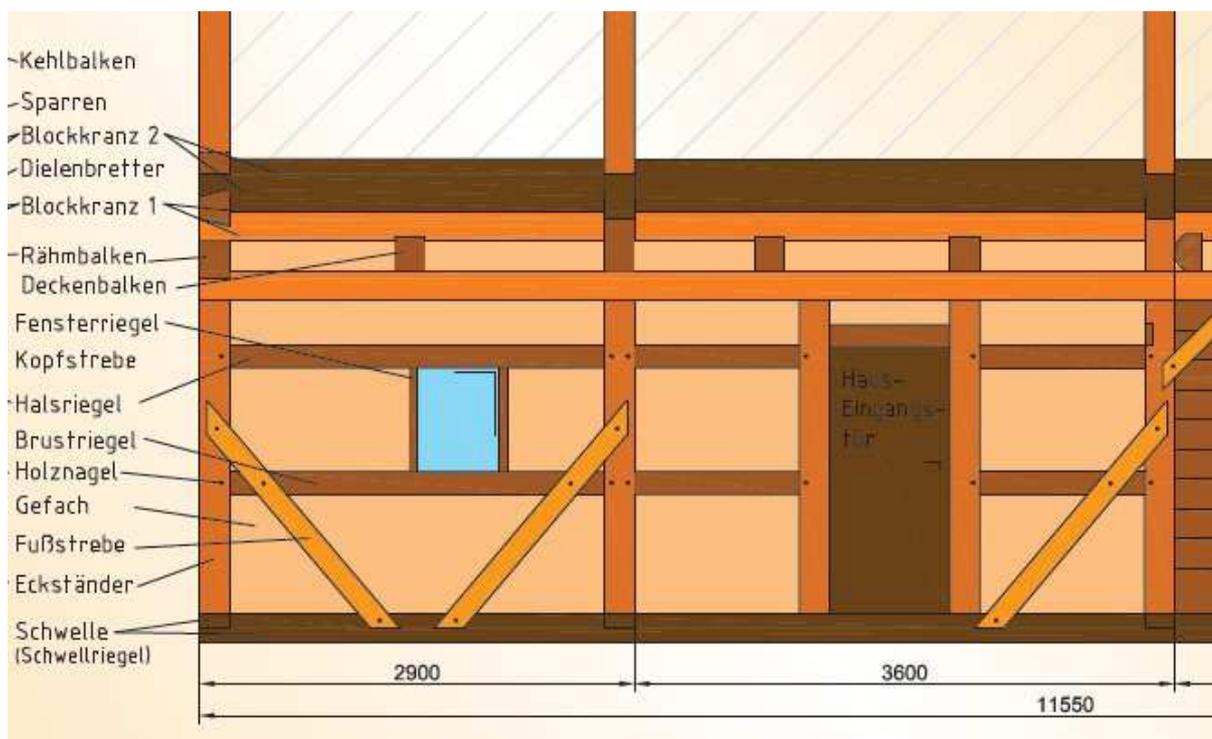
Ansicht zweiriegeliges Fachwerk Umgebindehaus Hauseingang mit Erläuterung

Sparren, Blockkranz oder Balkenkranz, Dielen oder Dielenbretter, Landhausdielen, Rähm oder Rähmbalken, Deckenbalken, Fensterriegel oder einfach Riegel, Kopfstrebe, Halsriegel, Brustriegel, Holz nagel zur Konstruktiven Verbindung, Gefach mit Lehmfüllung, Fußstrebe, Eckständer oder nur Ständer, Schwelle oder Schwellenriegel

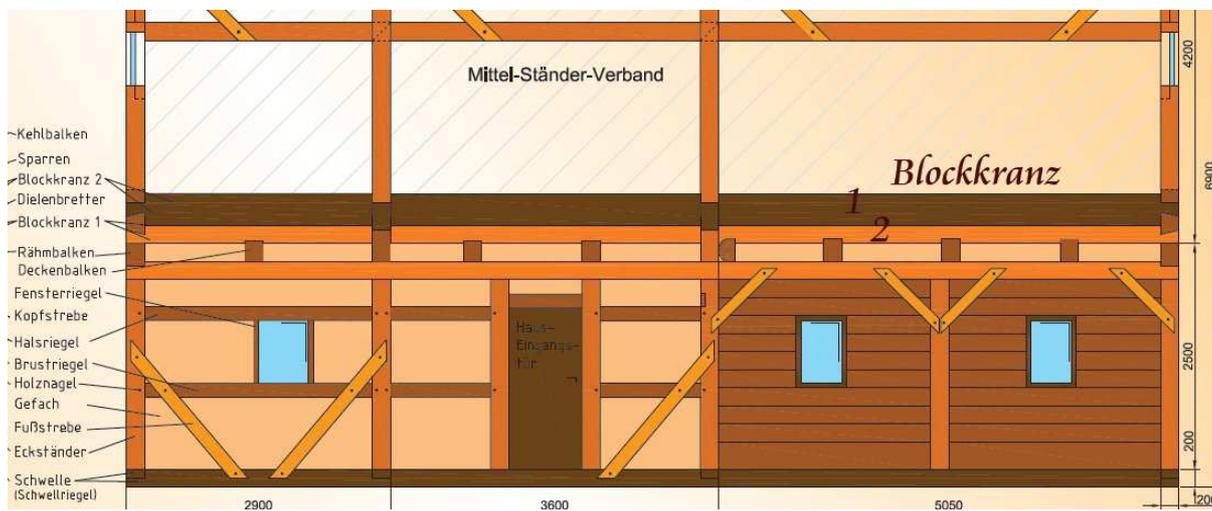
Balkenkranz Blockkranz Konstruktion Aufbau Kulturdenkmal Haus Aufbau des Kulturdenkmalhaus mit Fensterriegel oder einfach Riegel, Kopfstrebe, Halsriegel, Brustriegel, Holznagel zur Konstruktiven Verbindung, Gefach mit Lehmfüllung, Fußstrebe, Eckständer oder nur Ständer, Schwelle oder Schwellenriegel Sparren, Blockkranz oder Balkenkranz, Dielen oder Dielenbretter, Landhausdielen, Rähm oder Rähmbalken, Deckenbalken

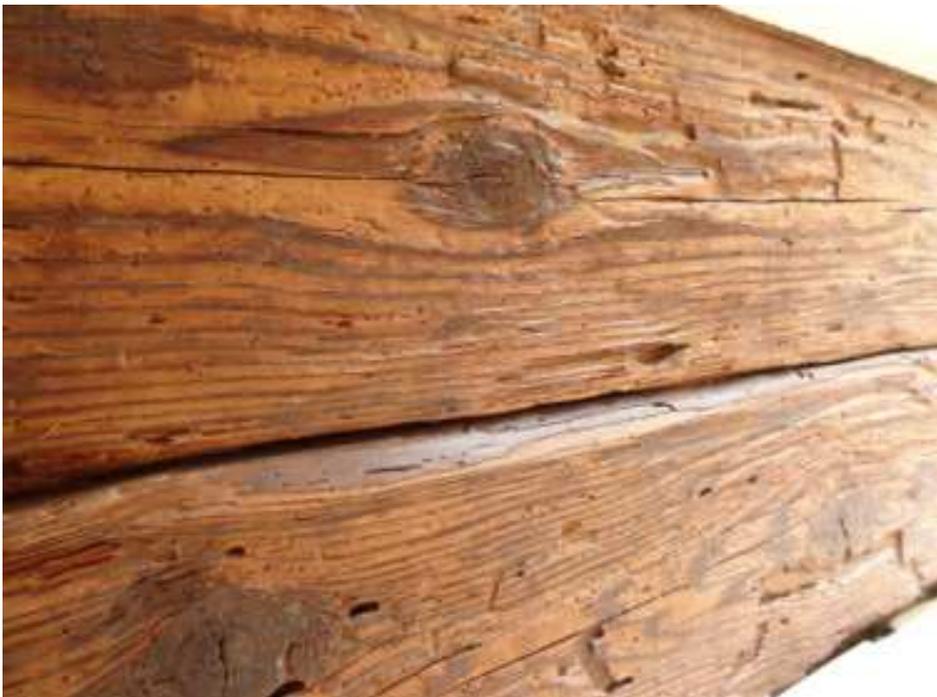
Zweilagige Balkenkranz des Umgebindehaus von 1587

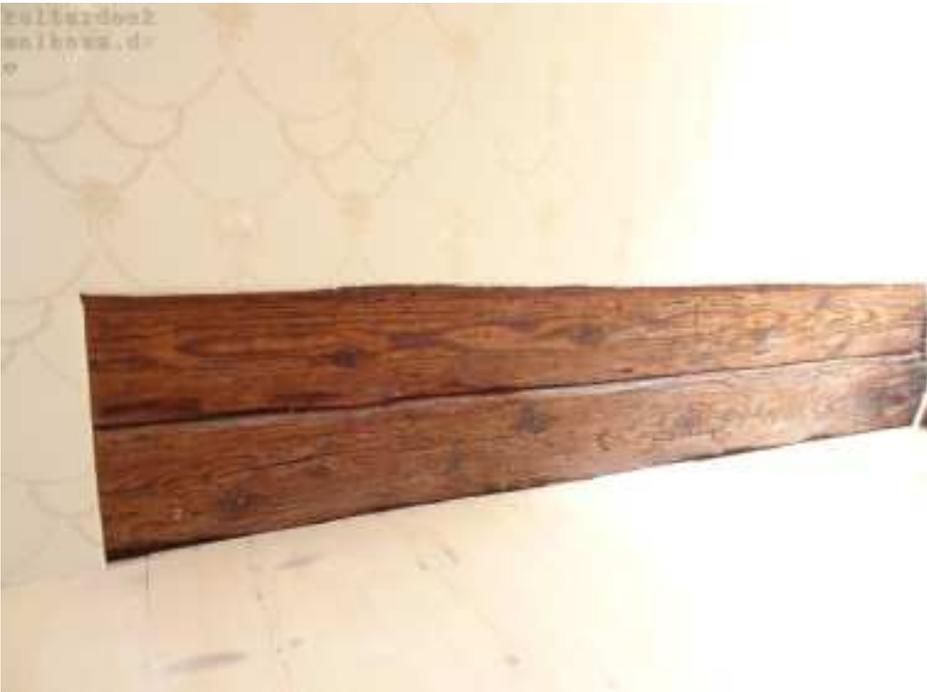
Zweilagige Balkenkranz des Umgebindehaus von 1587

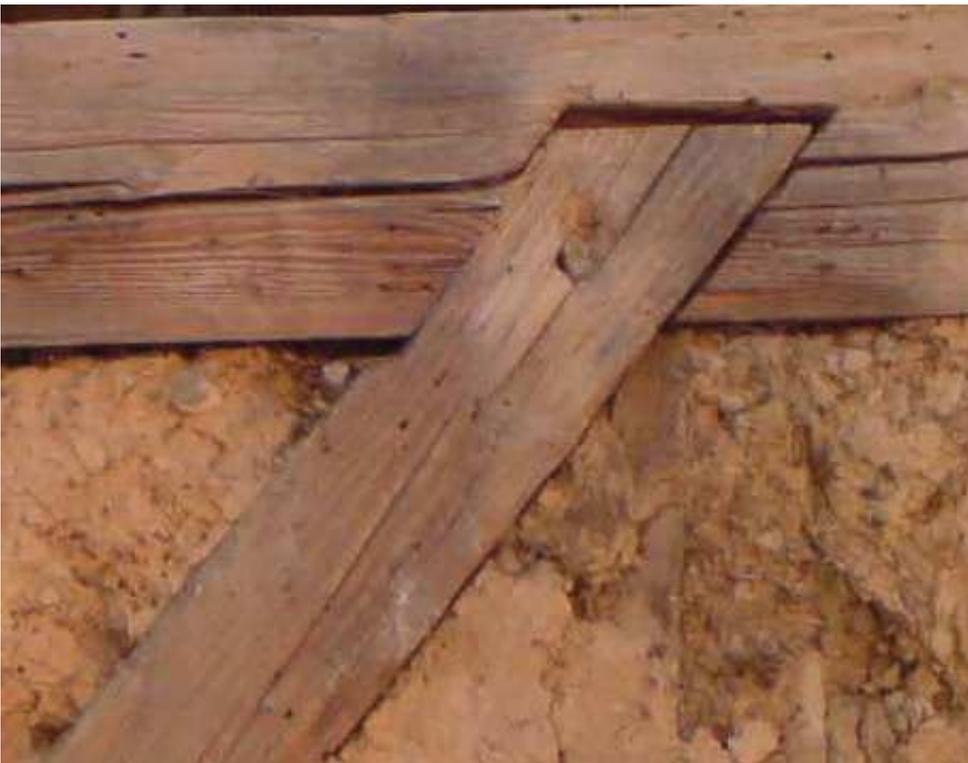
Blattsasse am Umgebindehaus an der Kopfstrebe des Mittelständler Fachwerk

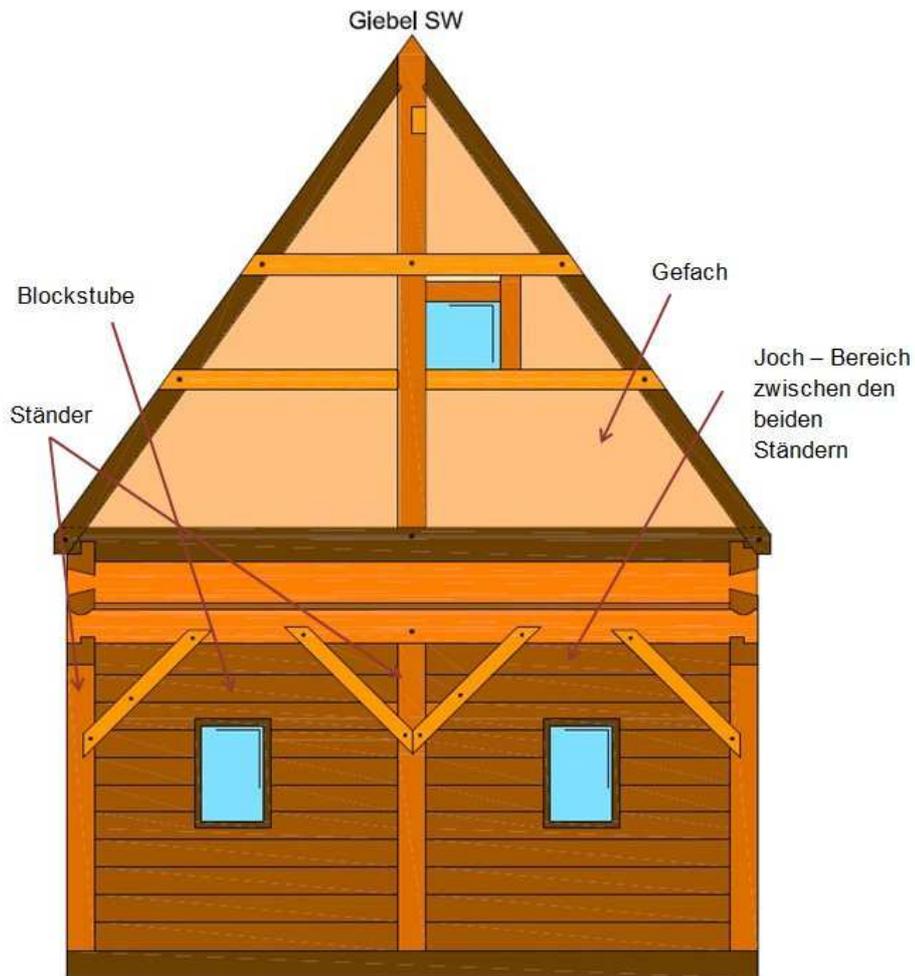
Giebel Ansicht des Umgebindehaus Joch zwischen den Ständern und Blockstube und Fachwerk mit Gefach

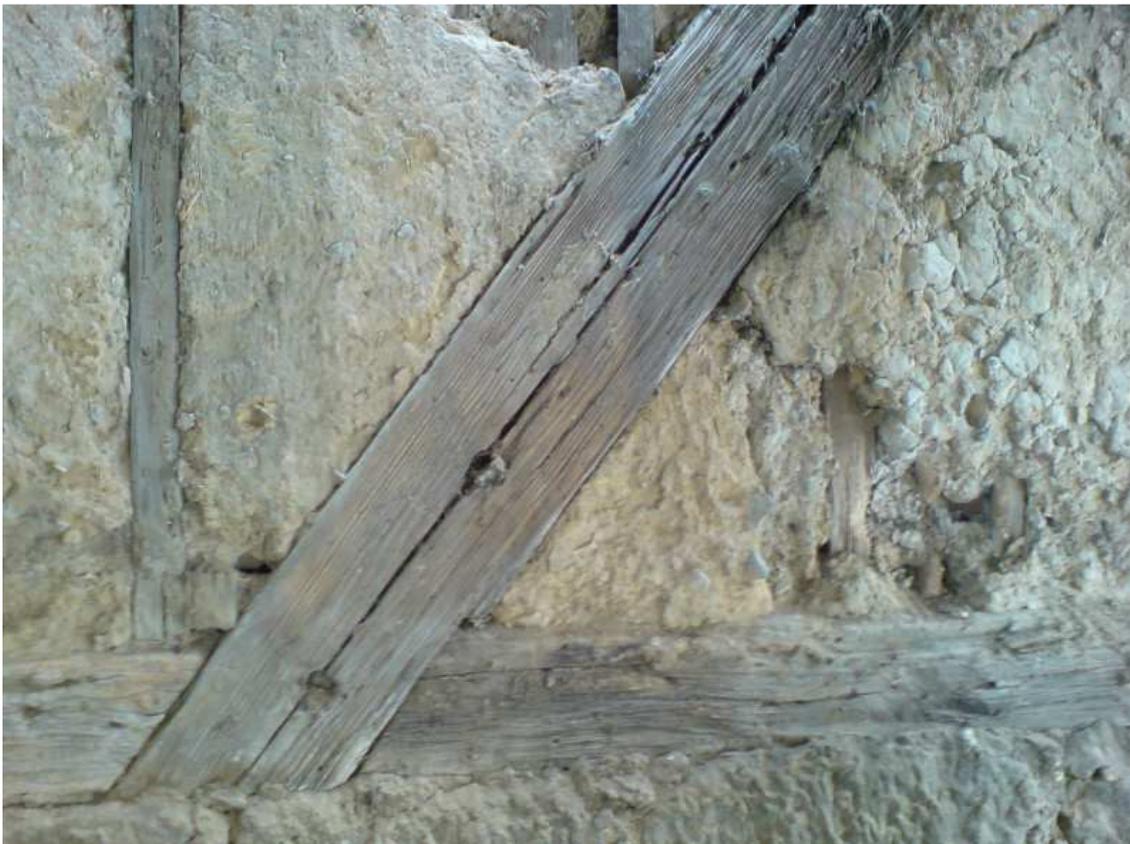
Fußstrebe des Umgebindehaus mit Gefach im Fachwerk und Auflager aus Mauerwerkstein

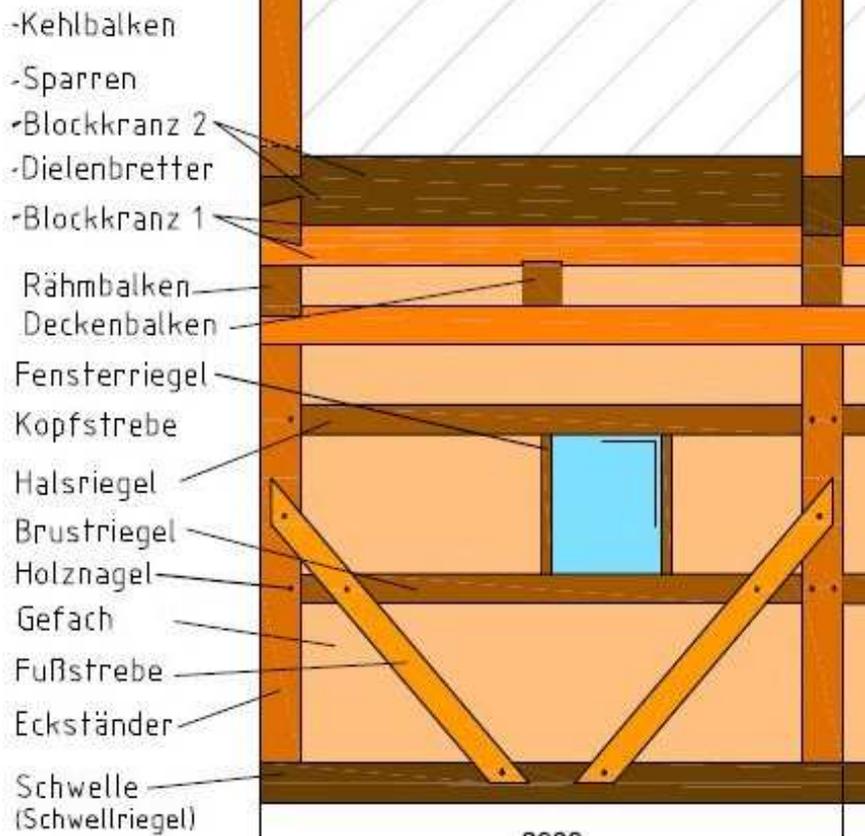
- zweilagiger [Balkenkranz](#) oder [Blockkranz](#)
- zweiriegiges Fachwerk
- Deckenbalken der [Fachwerkkonstruktion](#)
- Rähmbalken in der [Konstruktion](#)
- Gefach zwischen den Ständern - noch ca. 50 Prozent erhalten
- Fusstrebe oder Fußstrebe
- Eckständer oder einfach nur Ständer
- Schwelle oder Schwellriegel aus Eiche
- Brust und Halsriegel

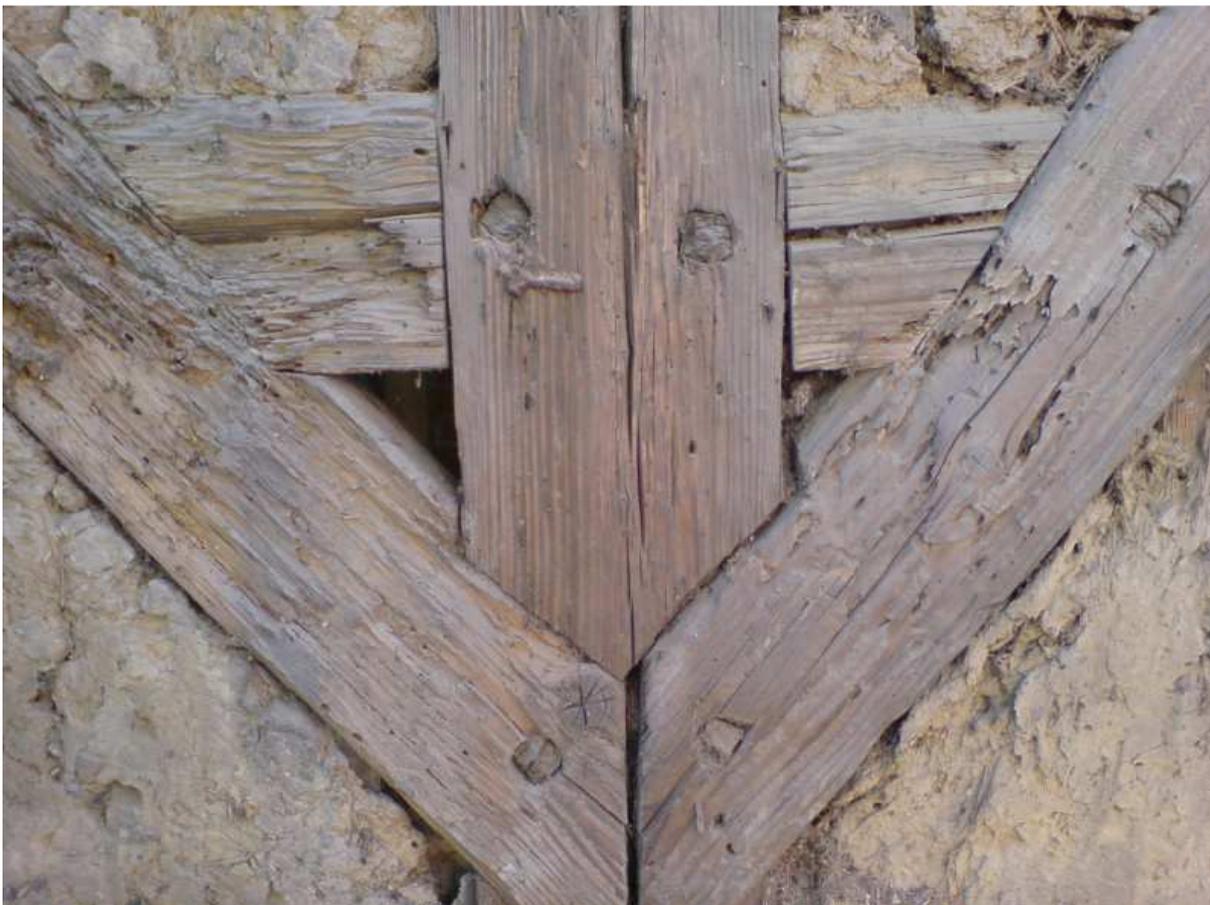
Kopfstrebe am Mittelständer mit Blattsassen und Holznägel

Die [Konstruktion](#) ist einheitlich aus Tannenholz gefertigt. Alle Verbindungen sind entweder gezapft (Ständer) oder geblattet (Blattsassen) Kopfstreben und Fachwerk mit Einblattung (Blattsassen) in das erste Balkenholz (siehe

[Balkenkranz](#)). Das Gefach wie zu sehen ist noch in weiten Teilen erhalten und original. Dies lässt sich aus den Schwundmaß herleiten die gleich sind mit dem Schwinden des Holzes.

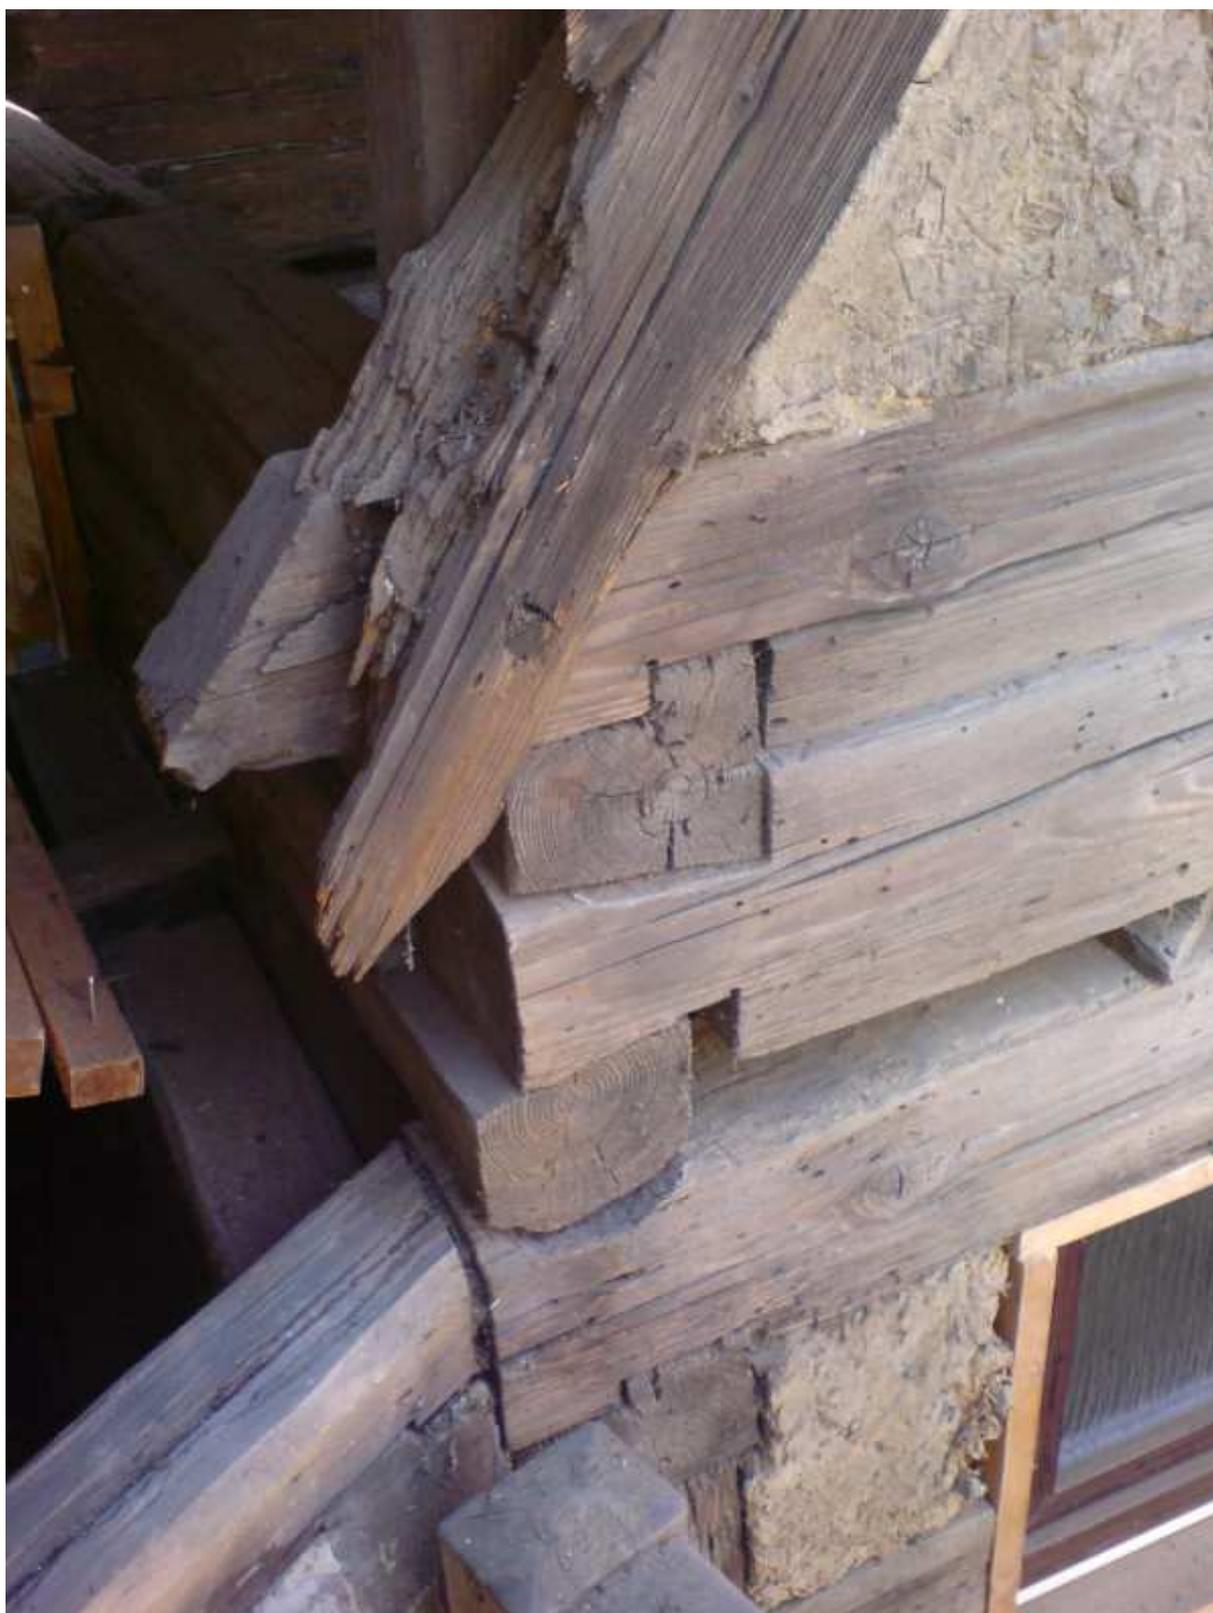
erhalten und teils sichtbar. Das ebenerdige Fachwerkbau wurde zweiregelig ausgeführt. Das bedeutet, dass waagrecht in ca. 1,2 m vom Fußbodenhöhe an ein Reigel erdgeschossigen zweiregelige Fachwerkbau.

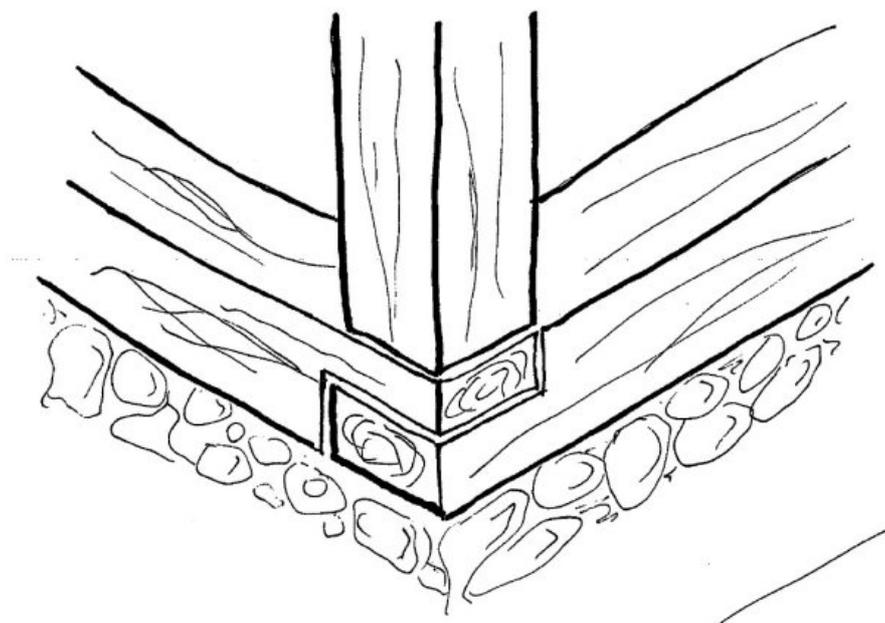
Eckverbindung Schwelle Ständer mit Lagersteine (siehe [Fachwerk](#)).

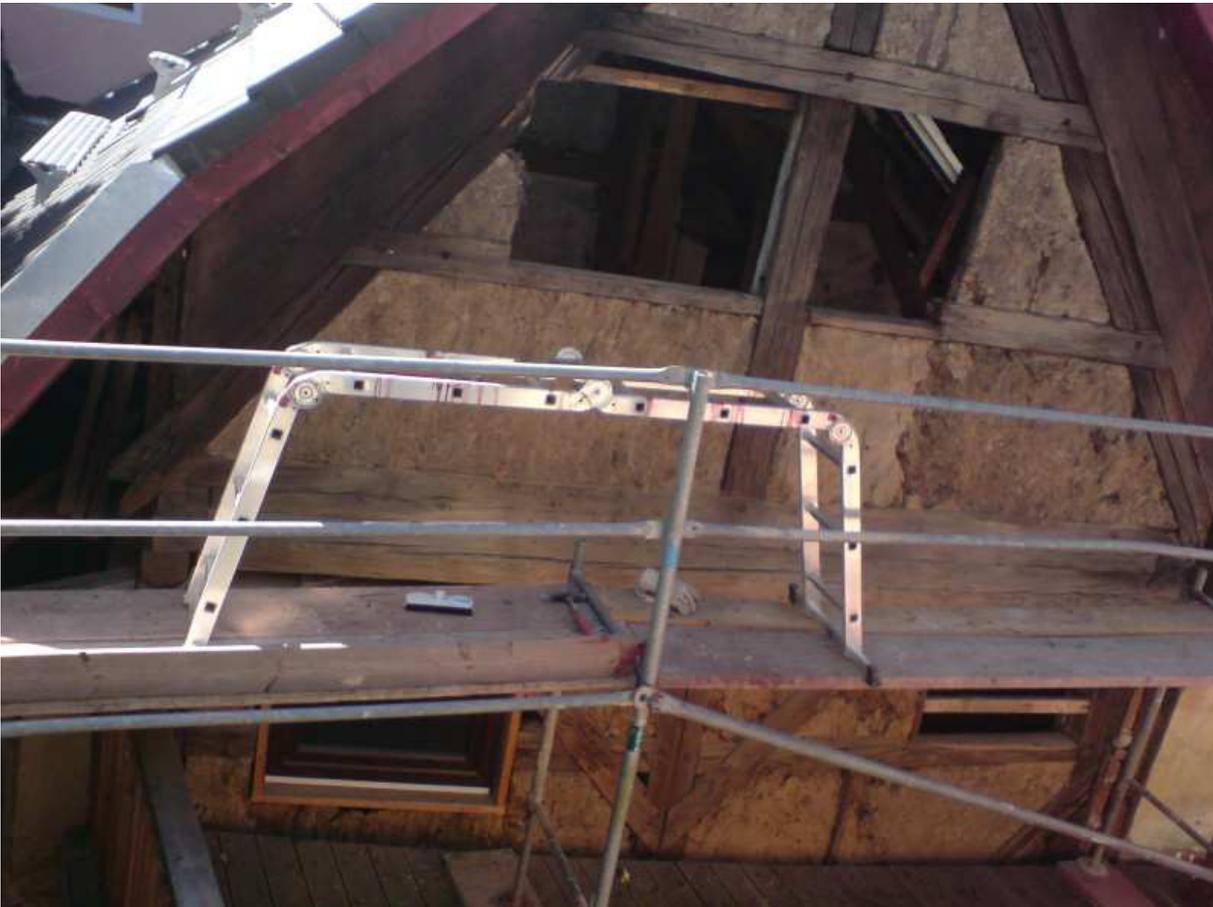
Der erdgeschossige [Fachwerkbau](#) (siehe [Fachwerk](#)) ist auf Eichenschwellen aufgeständert. Diese sind auf Lagersteine zum Schutz gegen Feuchtigkeit aufgelegt. Das [Fachwerk](#) ist mit Brust- und Halsriegel zweiriegelig ausgeführt. Diese sind mit Zapfen und Aussparungen in den Ständern verbunden. Hinzu kommen Kopf und Fußstrebe. Die Streben dienen der Aussteifung der Fachwerkkonstruktion und sind in die Ständer geblattet. Fußstrebe und unter Riegel sind durch Verschränkung verbunden

Die Ständermaße betragen generell 20 x 20 cm und deuten auf noch ausreichende Reserven am Material Holz hin. Die Ständer wurden in die Schwellen und Deckenbalken eingezapft und mit Holznägeln befestigt. Abgeschlossen wird das Fachwerk von einer obersten Balkenlage auf der die Deckenbalken mit Aussparungen aufliegen. Als Holzart wurde wie damals zu 50 Prozent üblich Tanne verwendet. Die Schwellen sind aus Eiche.

zu sehen sind die Sparren, der [Blockkranz](#) zweilagig, Deckenbalken, Rähmbalken, Fensterriegel, Kopfstrebe, Fußstrebe, Brustriegel, Halsriegel, Holznagel, das Gefach, die Eckständer und die Schwelle oder Schwellriegel. Dachwerk verbunden mit einem Mittelständerverband.

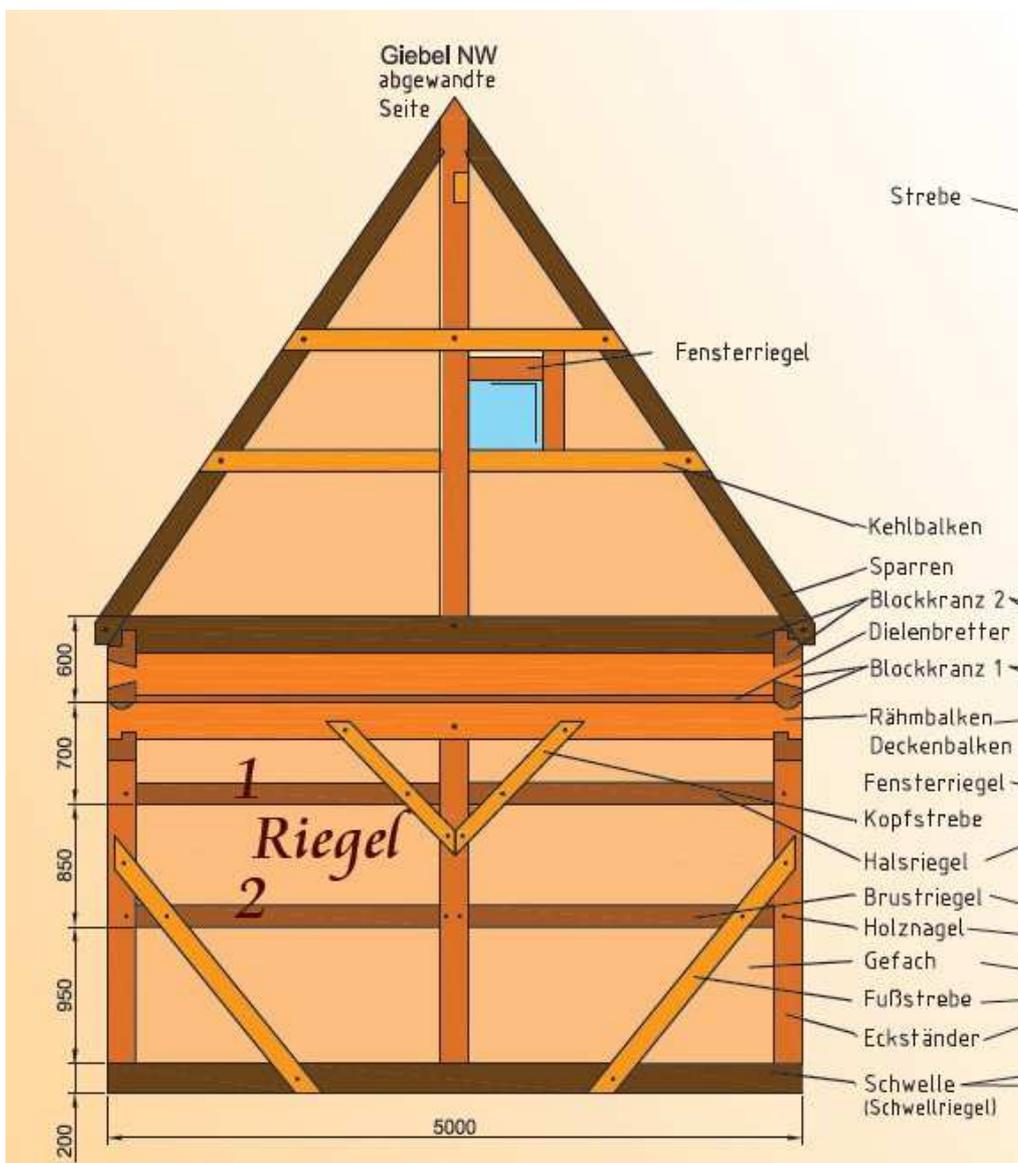
Detail der Fachwerkkonstruktion und dessen Aufbau.

- zweilagiger [Balkenkranz](#) oder [Blockkranz](#)
- zweiriegliges Fachwerk
- Deckenbalken der [Fachwerkkonstruktion](#)
- Rähmbalken in der [Konstruktion](#)
- Gefach zwischen den Ständern - noch ca. 50 Prozent erhalten
- Fusstrebe oder Fußstrebe
- Eckständer oder einfach nur Ständer
- Schwelle oder Schwellriegel aus Eiche
- Brust und Halsriegel

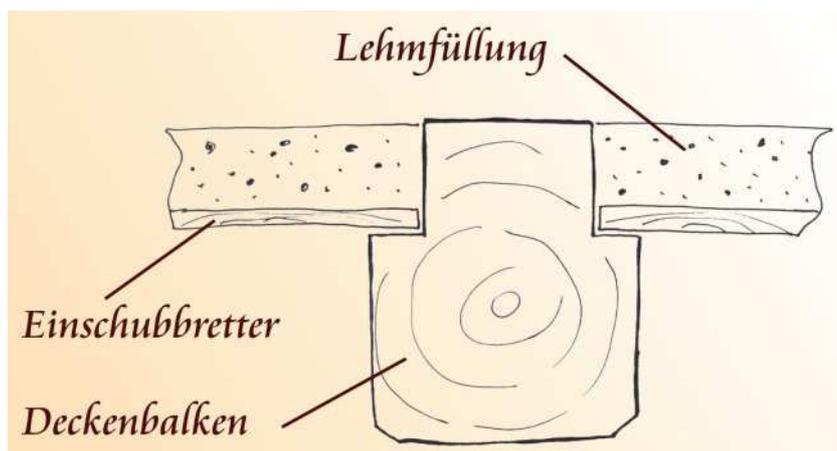
Schnitt durch die erhaltene Balkendecke

Blockstube oder auch Stube zum Umgebindehaus 1587. Von der Holzstube sind die Bretterdecke und das oberste Holz einer Blockwand zum Flur mit den Löchern für die Vernagelung des verlorenen Balkens darunter erhalten (Holzbalkendecke). Das Haus wurde auch aus diesen Gründen als "singulär" - also einmalig - eingestuft (siehe dazu [Denkmalwert](#)).

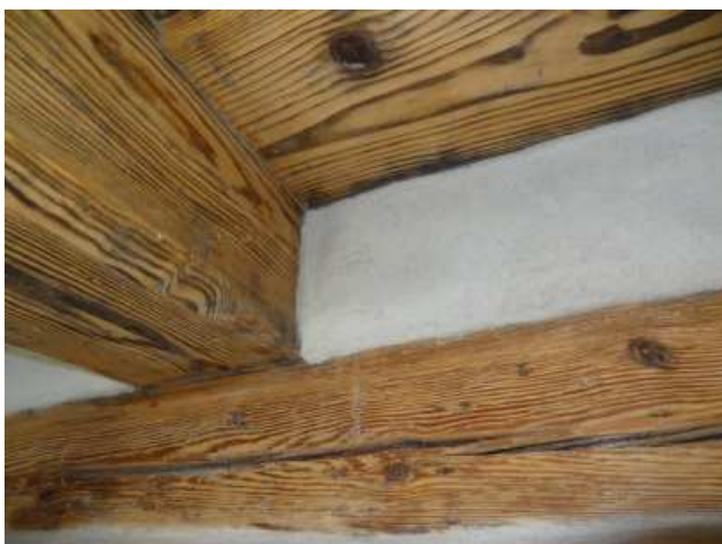
Lagerbalken mit Deckenbalken und Einschubbrettern und den Schiffchen am Balken

Der Abstand zwischen den Deckenbalken beträgt 110 cm

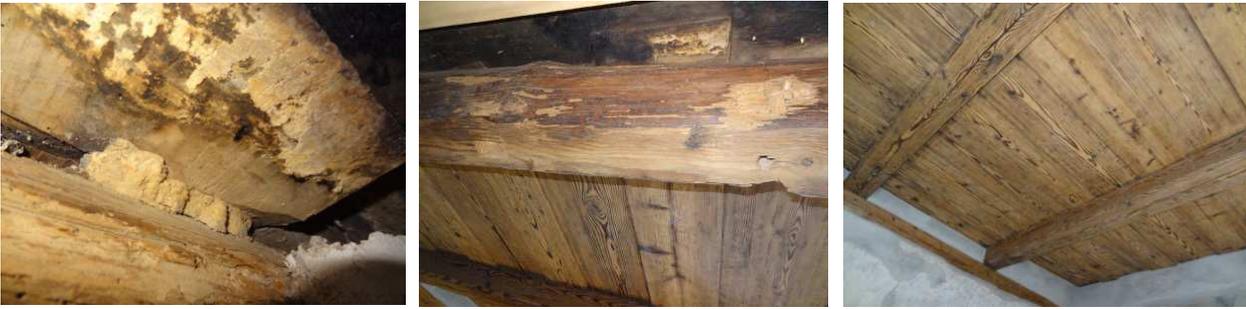
Lehmfüllung und originale Farbe am Deckenbalken und Einschubrettern und der Blockstube

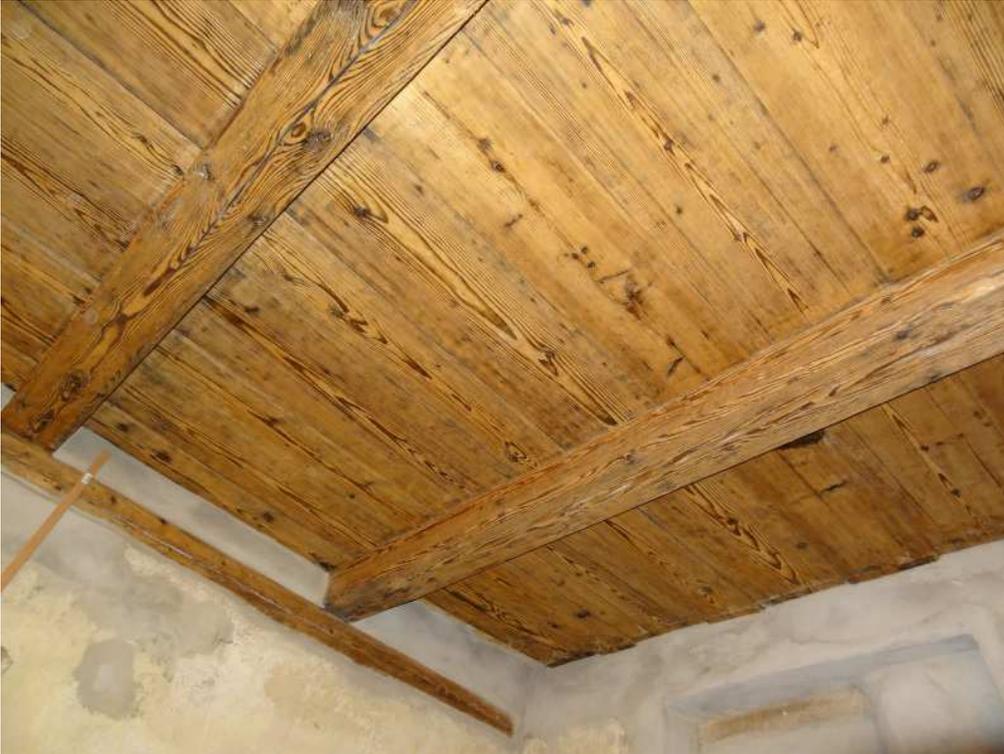
Balkendecke oder Holzbalkendecke als Original erhalten von 1587 und sichtbar. Farbe von Jahrhunderten und Ruß wurden entfernt. Balken mit sogenannten Schiffchen. Holzbalkendecke mit Einschubrettern.

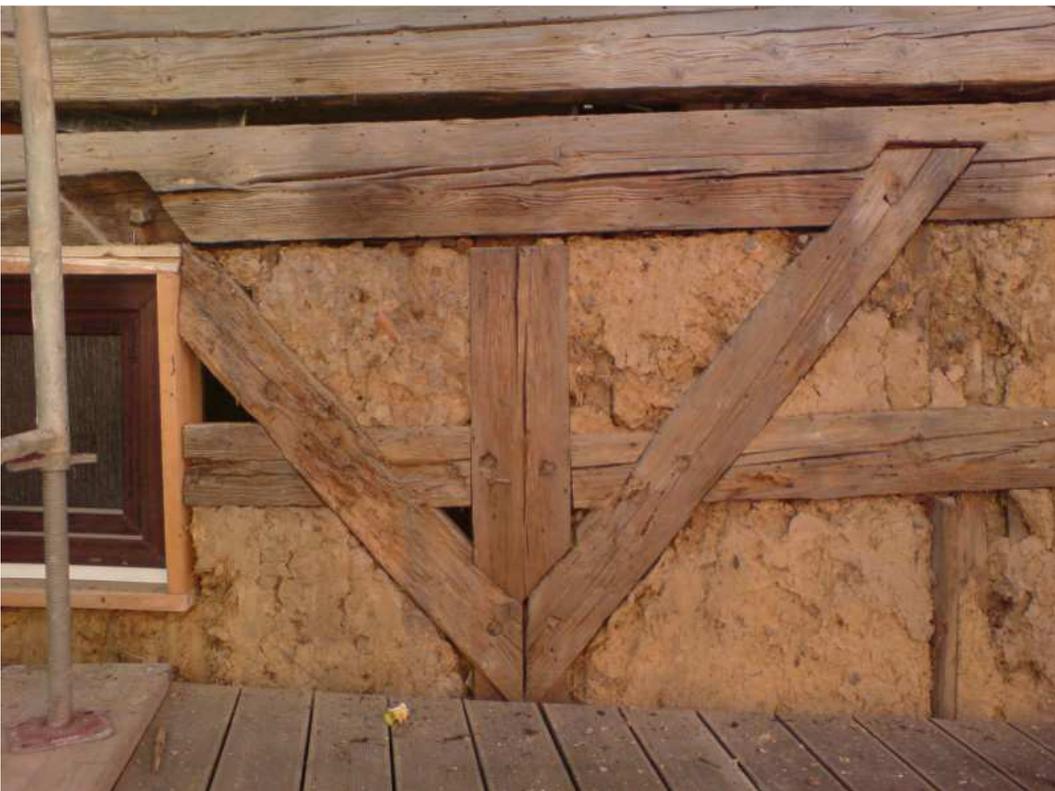
Mittelständer mit Kopfstreben geblattet mit obersten Riegel des zweiriegligen Fachwerks

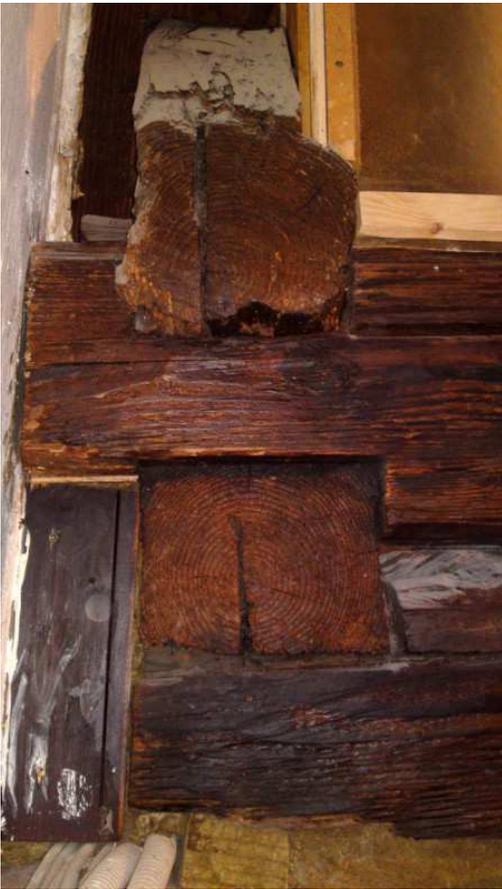
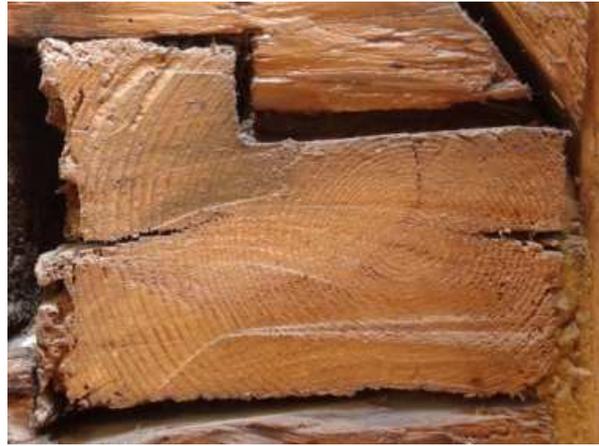
Verzahnung der Balken des zweilagigen Blockkranz Verzinkung am Sparren und inneren Giebel.

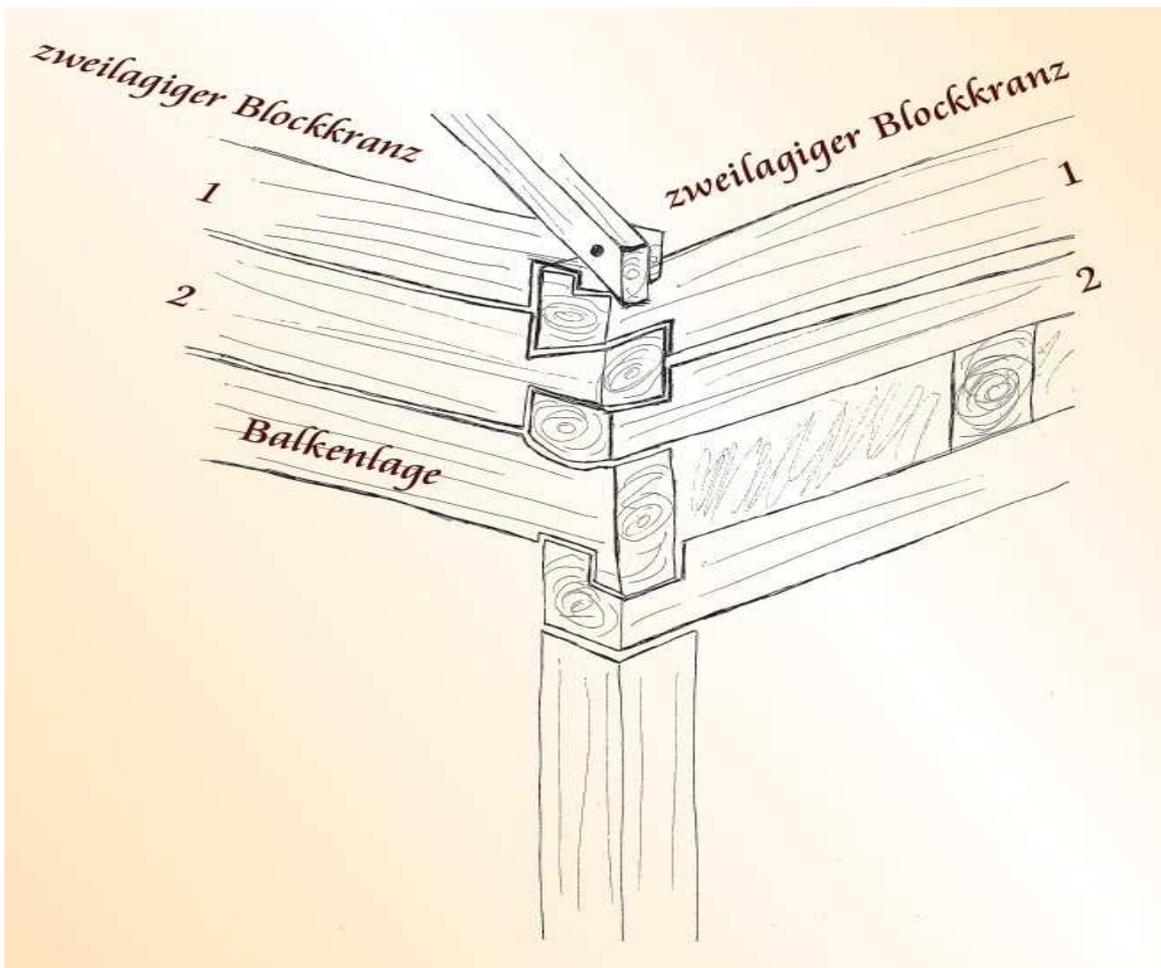
Verzahnung der Balken des zweilagigen Blockkranz

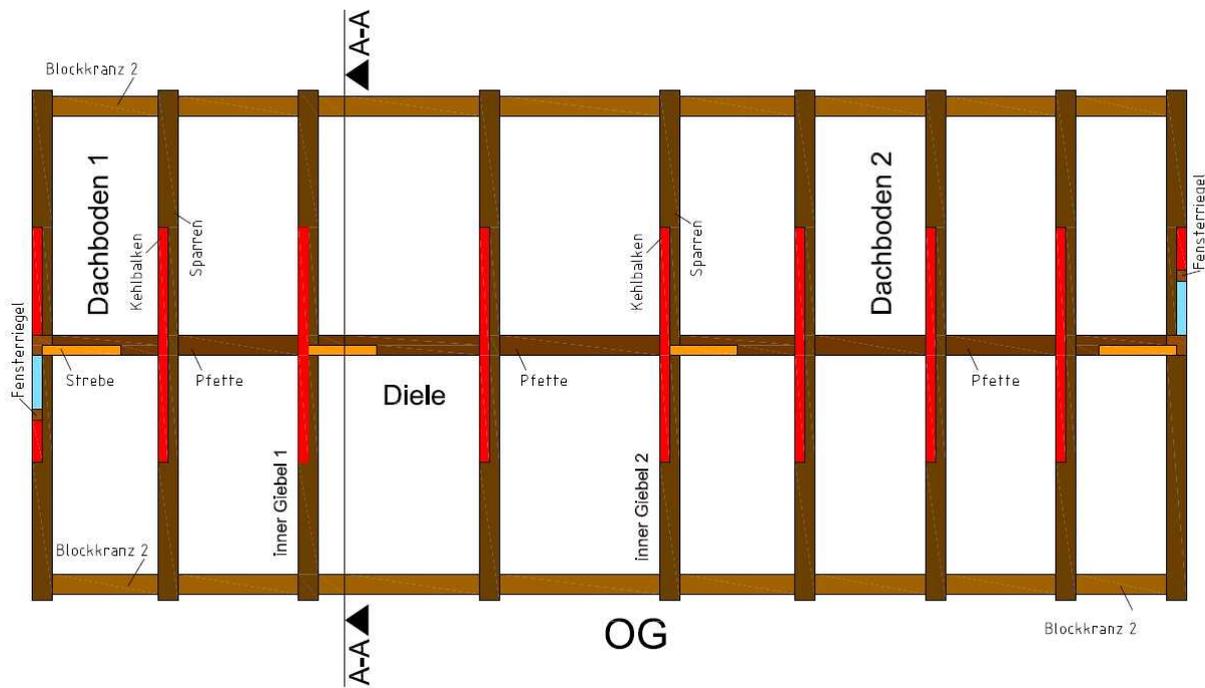
Kulturdenkmal Umgebindehaus Grundriss OG mit den Abmessungen. Farblich gekennzeichnet sind auch die Kehlbalken. Hier sieht man auch, wie die Sparren auf den [Balkenkranz](#) aufliegen.

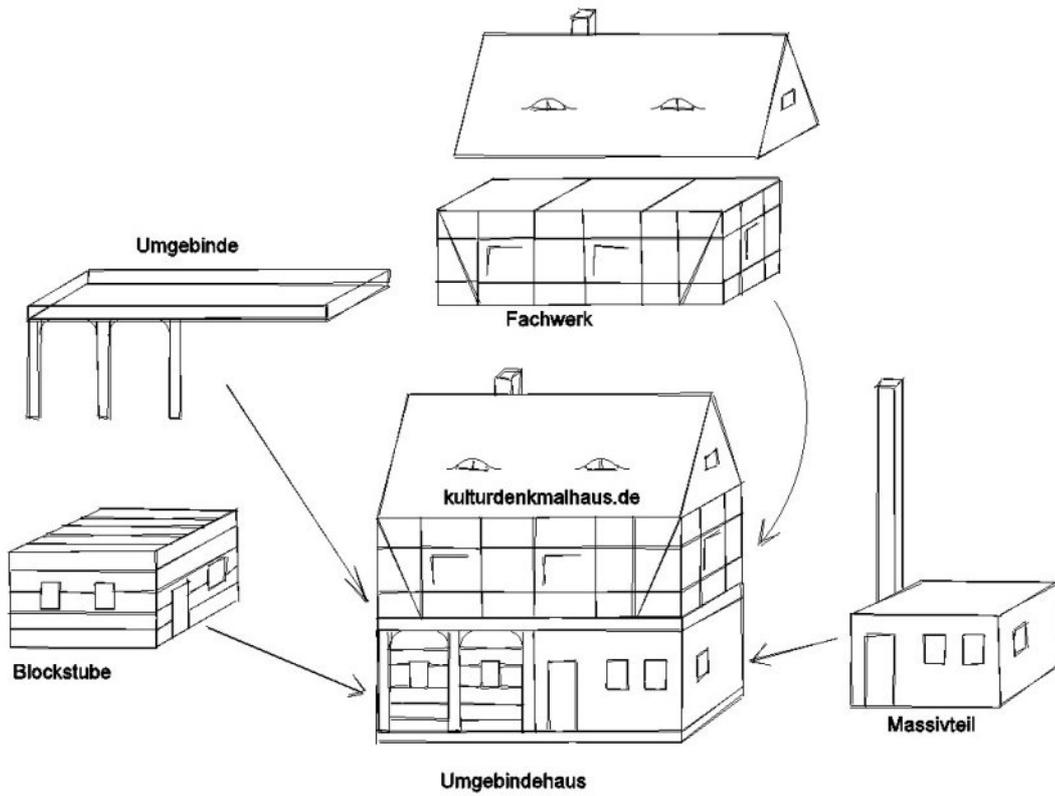
Entstehung Umgebindehaus zusammengeführt aus Blockstube Massivteil Umgebinde Fachwerk und Dach

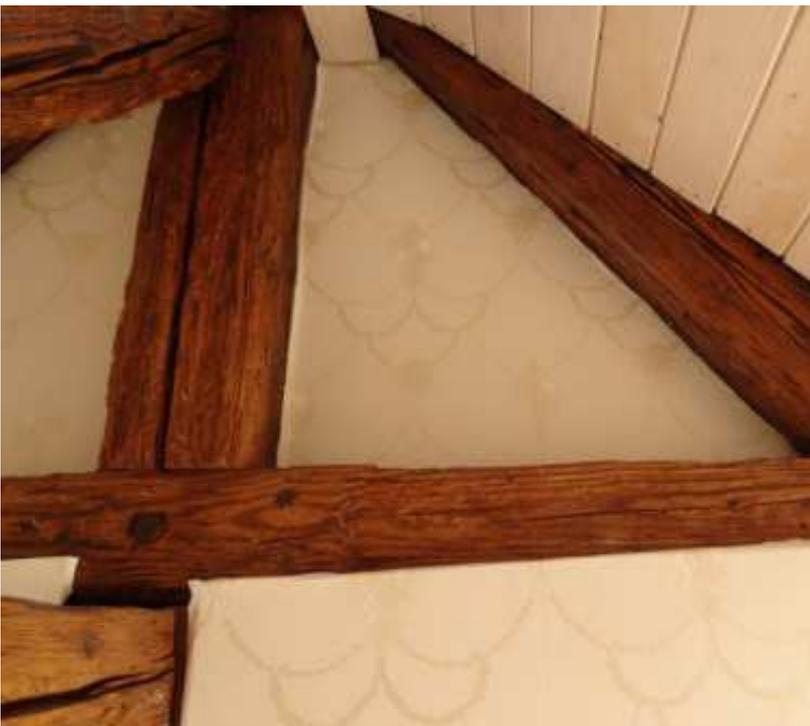
heutige Innenansicht der Dachkonstruktion

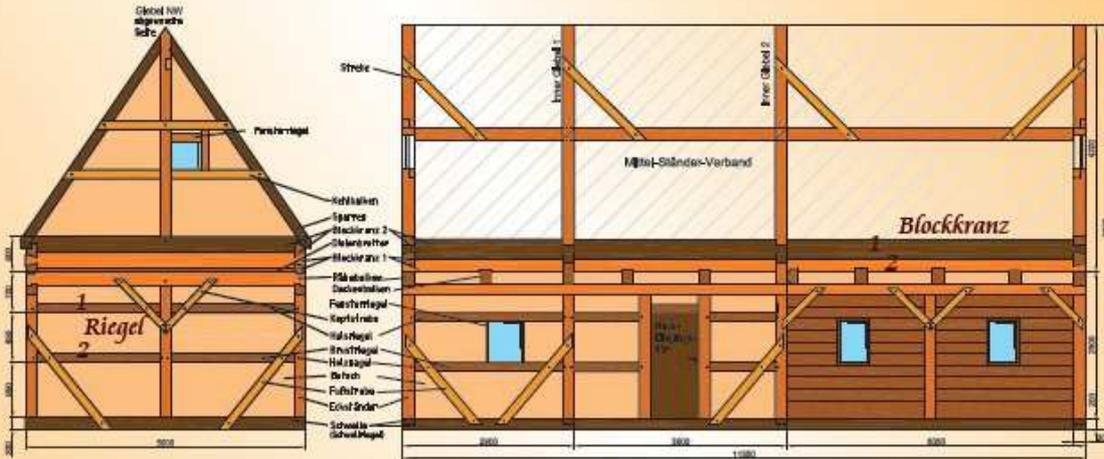
Erdgeschossiges, zweiriegeliges Fachwerk und zweilagigem Blockkranz auf der obersten Balkenlage.

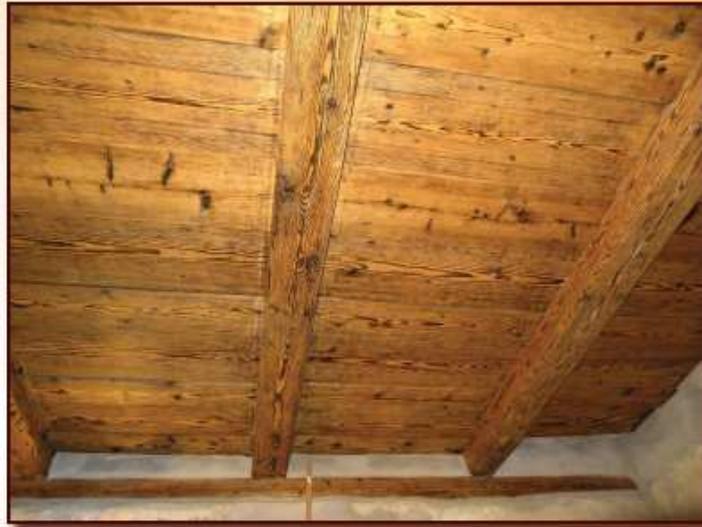
erhaltene Balkendecke mit Einschubbrettern

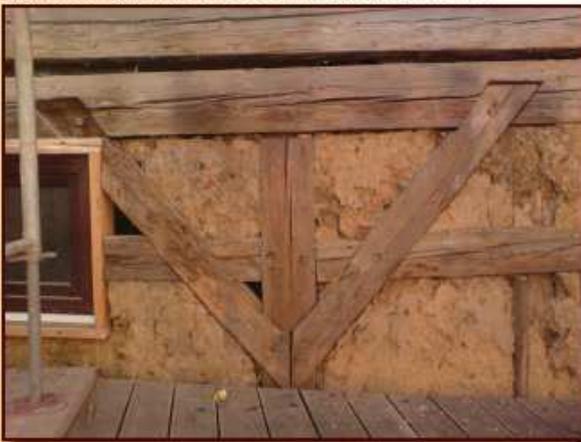
zweilagiger Blockkranz

Kopfstreben eingebliattet in oberste Balkenlage und Mittelständer

Mit sonst in Sachsen unbekanntem Gefügen tritt das Haus Pfaffenberg 15 in anderer Art hinzu. Von außen heute unscheinbar, verbirgt es hinter der Fassade einen erdgeschossigen Fachwerkbau mit einem zweilagigen Blockkranz auf der Balkenlage, indessen oberste Lage die Sparren in Ausnehmungen eingelegt und mit einem Holznagel befestigt worden sind.
